Marknadskontrollinsatser mot foderblandare

Arbetsmiljöverkets insatser mot en typ av utrustning inblandad i två
dödsolyckor

Foderblandare

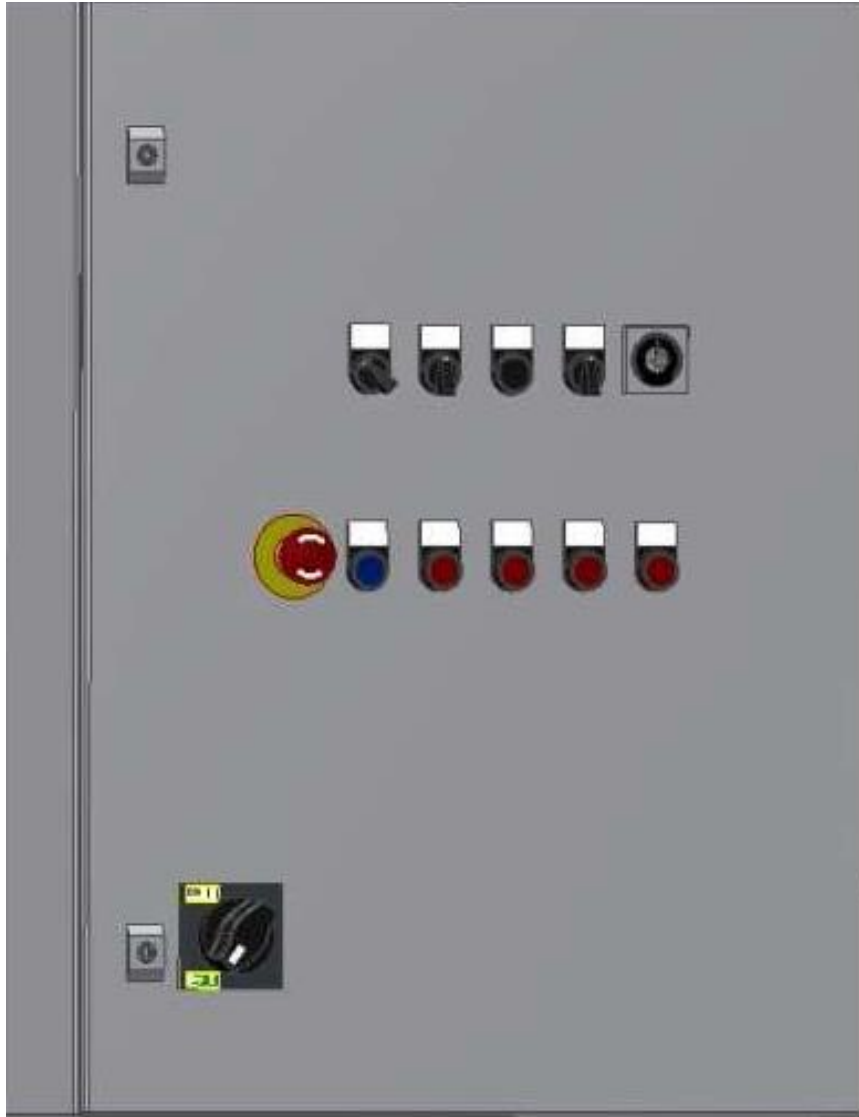
Elskåp med
huvudströmbrytare

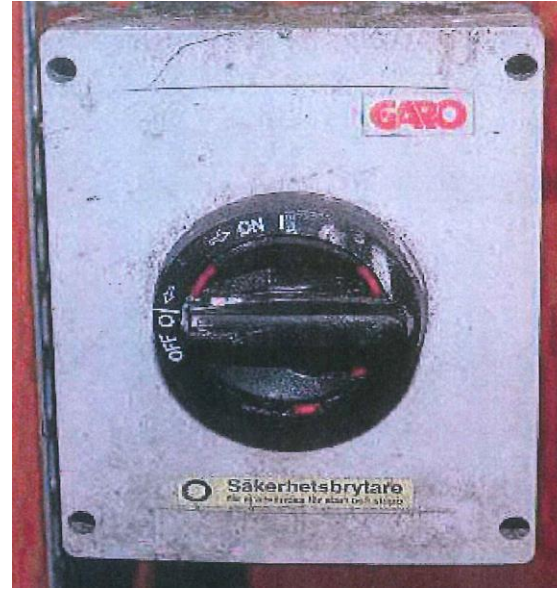
- Maskinen krånglar
- Bonden slår ifrån "säkerhetsbrytaren" - är inte medveten om att den endast bryter strömmen till blandarmotorn
- Går ner i foderblandaren för att åtgärda problemet
- Tömning startar på signal från fodervagnen, om mängden foder är tillräckligt litet så startar tömningsmotorn. Knivarna roterar betydligt snabbare än när blandarmotorn driver knivarna
- Olyckan var ett faktum

”Säkerhetsbrytare”

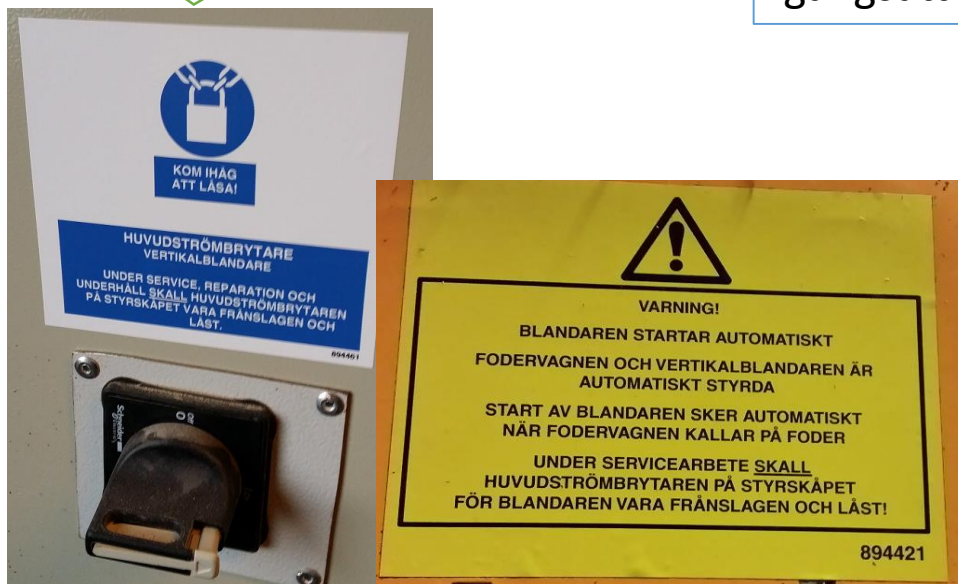
Varningsskyltar monterade

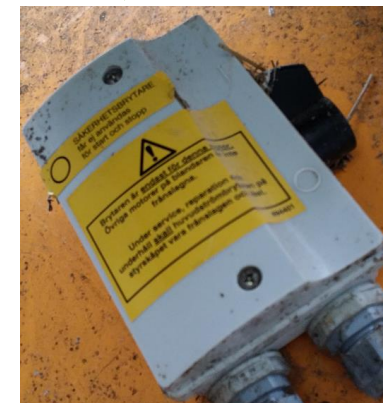
”Säkerhetsbrytare” bortmonterade

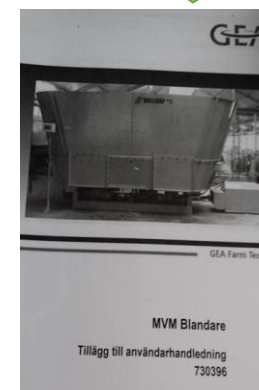
Uppdaterad bruksanvisning
